# Carolina Rediviva, Uppsala universitetsbibliotek

Renovering 2003-2005  
Antikvarisk kontrollrapport

Johan Dellbeck  
22/2 2006

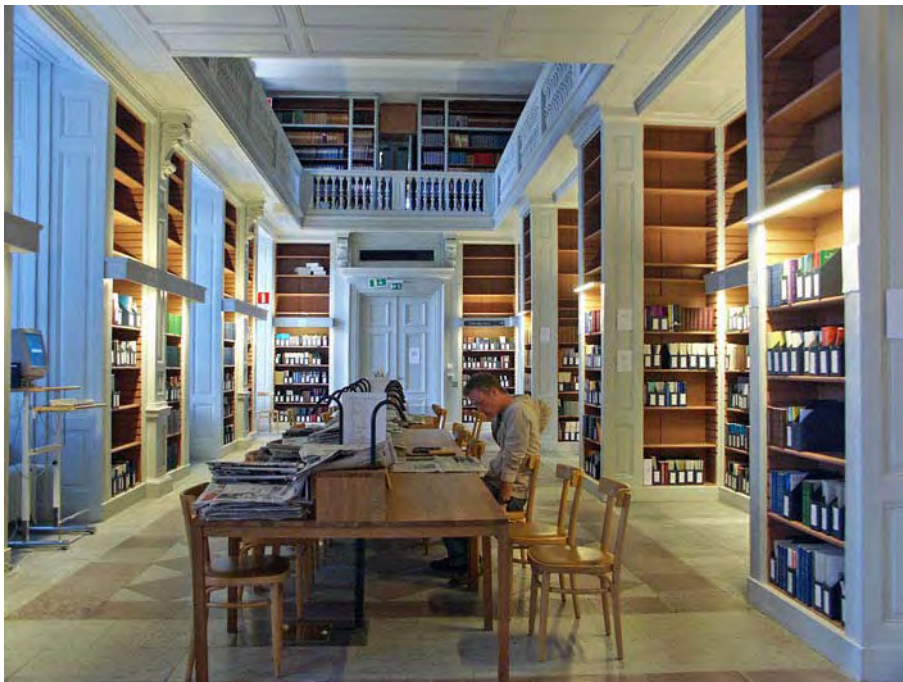
*De gamla boksalarerna på plan 6 har inretts till tidskrifläsesalar. Rummen hör till dem där ursprunglig inredning finns kvar.*

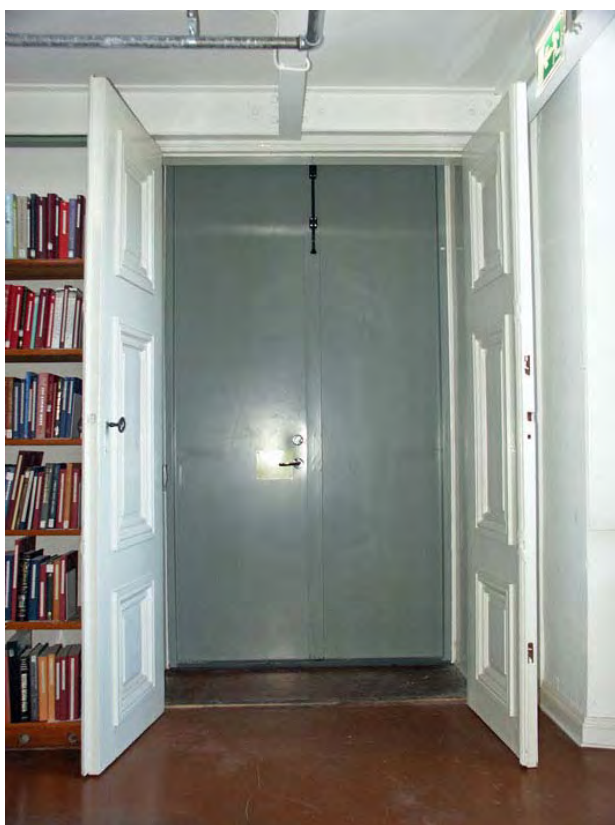
I läsesal B har en ny hiss byggts på platsen för den gamla bokhissen. Håltagning i bjälklag har gjorts för utrymningstrappa. Den har gjorts som en förlängning ner i källaren av befintlig trappa i norra hörnet. Därifrån har ett murgenombrott gjorts till källaren under läsesal C varifrån en ny utrymningsväg ordnats mot norr.
